台灣牧田股份有限公司 回收訊息

商品名稱：肩掛引擎割草機

型號：EM2600L

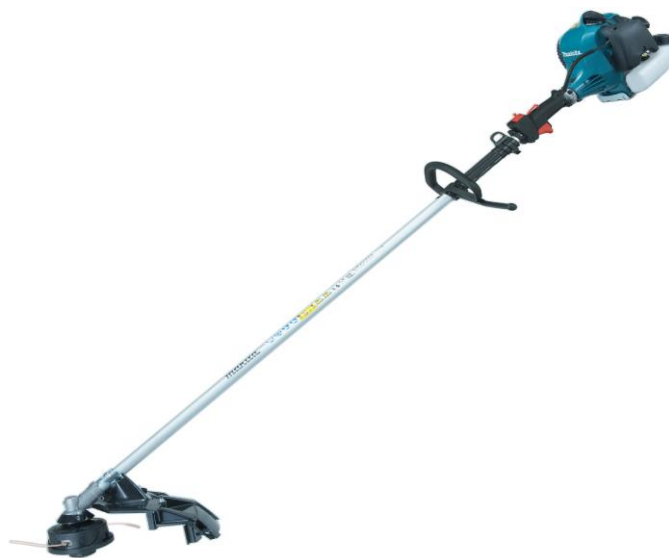
商品外觀圖

瑕疵情形：澳洲牧田公司接獲消息，燃料箱有漏油的情況。經調查後得知，燃料箱上部的橡膠塞可能因長時間碰觸機油而些微變形，導致洞孔與橡膠塞密合度下降而造成漏油。台灣及其他地區尚無類似案例或損傷回報。

矯正措施：由弊司各營業所負責更換零件，手上有下面編號的機械，請寄到如下各營業所或帶去購買店。寄到弊司營業所時，運費由弊司負擔。
